In kaart brengen van constructies

Meetprincipe

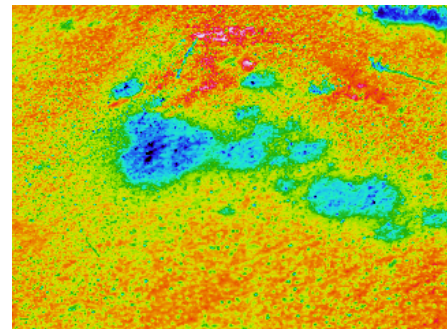
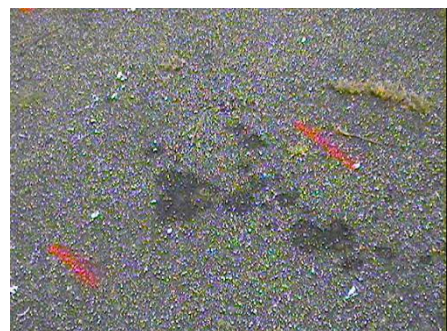
Praktijkvoorbeeld

Hiernaast zijn een infrarood en visuele foto weergegeven van een asfaltbekleding van een dijk. Op deze locatie is een deel van de slijtlaag totaal weggeslagen. Op de infraroodfoto komt het gat in de slijtlaag naar voren als een blauwe, koelere plek. Langs de rand is een smalle zone van enkele centimeters te zien waar de oppervlaktetemperatuur iets lager (groen) is dan bij het omringende asfalt (rood). Dit is een loszittende slijtlaag. De metingen hebben aangetoond dat er niet meer kwalitatief slechte stukken asfalt aanwezig zijn, die visueel niet zichtbaar zijn.
